# Das Fenster zum Hofnarren

## Ein Real Crime Dokudrama aus dem Büroalltag

Erschöpfender Ermittlungsbericht zum „Fall des Fensters“

Ort: Gebäude [REDACTED], Department für [REDACTED], Universität [REDACTED].

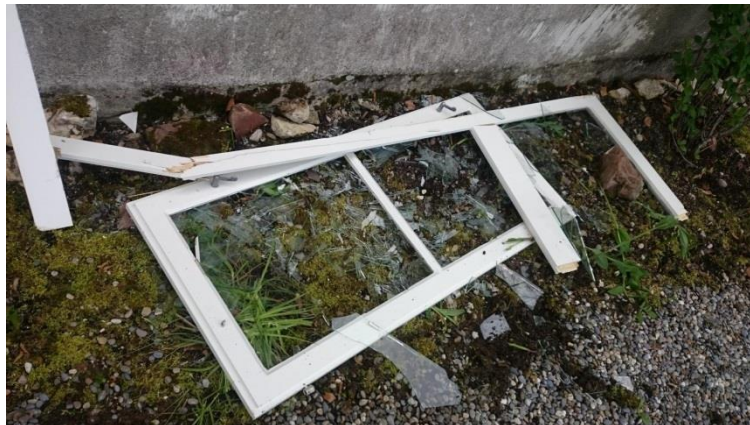
a) Es handelt sich bei den Trümmern um eine Kombination aus Teilen eines Aussenfensters sowie dessen vollständigen Rahmens.

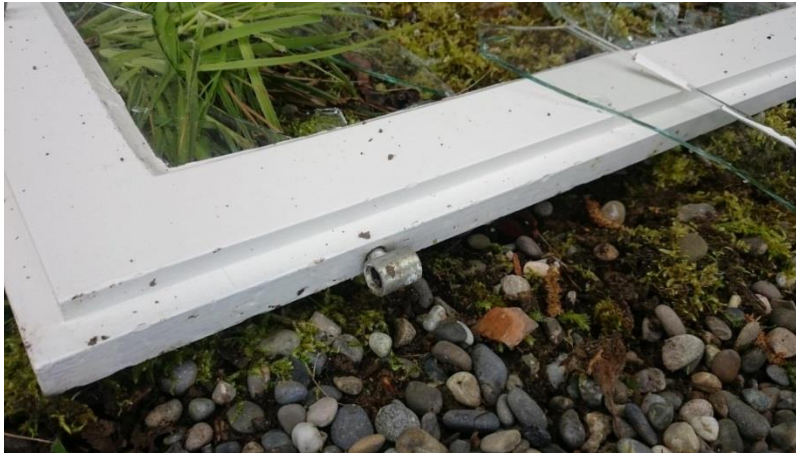
b) Bei einer intensiven forensischen Untersuchung der Splitterfrakturen am Holz sind keine Bruchstellen festzustellen, welche nicht ausschliesslich auf den Aufprall auf den Erd- sowie Kieselboden zurückzuführen sind. Zudem lässt das Streuungsmuster der Glasscherben ebenfalls keinen anderen Schluss zu.

c) Die Scharniere sind allesamt unbeschädigt, ein Versagen ihrer Unterstützungsleistung für die fensterliche Bausubstanz kann ausgeschlossen werden.

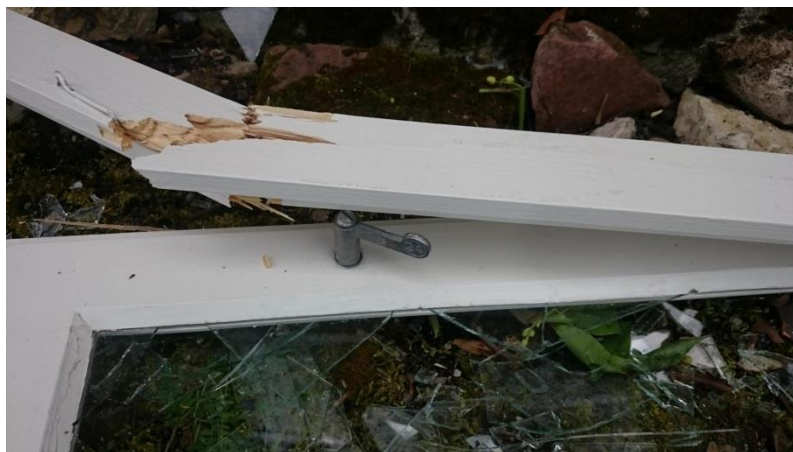
d) Es ist insbesondere aufgrund statistischer Daten mit hoher Wahrscheinlichkeit davon auszugehen, dass sich das innere Fenster auf seinem Rahmen in geschlossenem Zustand befunden hat. Leider war es der Ermittlerin nicht möglich, mit der ihr zur Verfügung gestellten Technologie eine Verschiebung der Riegel dieses Fensterelements durch den Aufprall zu beweisen, weswegen hier höchstens von einem Indizienbeweis gesprochen werden kann.

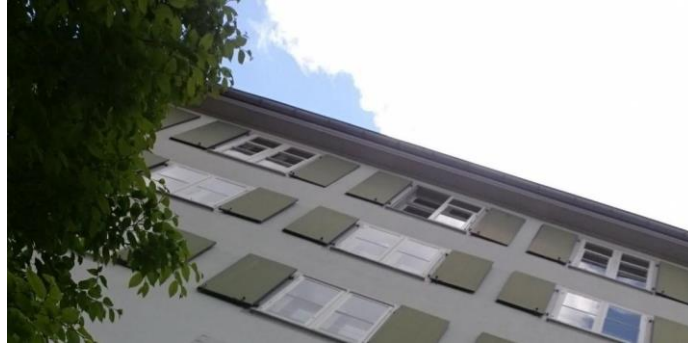
Bei einer weiteren Betrachtung des Tatorts, Reflexion der getätigten Beobachtungen sowie einem Augenblick, welche die Ermittlerin nutzte, ein von den Behördenvorschriften verbotenes, kitschiges Panoramabild zu schießen, deduzierte sie, dass der eigentliche Tatort nicht am

Punkt des Aufpralls liegen kann. Durch die bereits durchgeführte Inspektion der Gebäudefassade konnte aufgrund eines fehlenden Fensters problemlos der Raum, welcher als Schauplatz des Verbrechens in Frage kommt, zu etablieren. Es handelte sich hierbei um den Seminarraum Nr. [REDACTED].

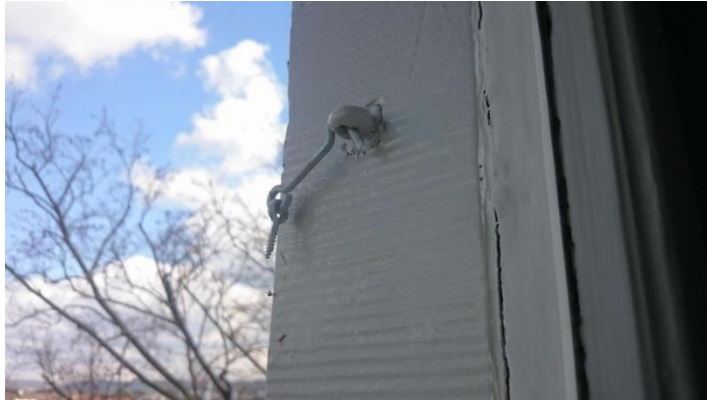
Eine ausführliche Inspektion des verbleibenden Fensterrahmens ergab folgendes:

a) Das Fenster hat sich an den beiden verbleibenden Verbindungspunkten ohne Fremdeinwirkung von aussen gelöst. In Betracht der zum Zeitpunkt des Vorfalls herrschenden Windgeschwindigkeit ist ebenfalls von keinem

Aus-dem-Fenster-Werfen des Fensters auszugehen, sodass von einem Unfalltod oder Suizid ausgegangen werden muss.

a) Erste Materialermüdungserscheinungen waren für alle Anwesenden sichtbar und somit hätte dieser Suizid verhindert werden können. Diese Feststellung ist nicht rechtsbindend, sollte jedoch Präventionsstellen in dieser Form mitgeteilt werden, sodass Mitarbeiter in Seminaren darauf geschult werden können, Zeichen von Materialermüdung frühzeitig zu erkennen, um weitere tragische Vorfälle zu verhindern.
